#### 令和4年9月台風第14号大淀川上流内水対策検討会

資料-1

#### (1) 令和4年9月台風14号の概要について

#### 1. 令和4年9月台風14号の概要(大淀川流域)

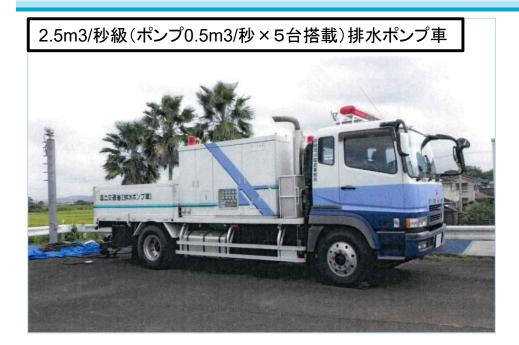
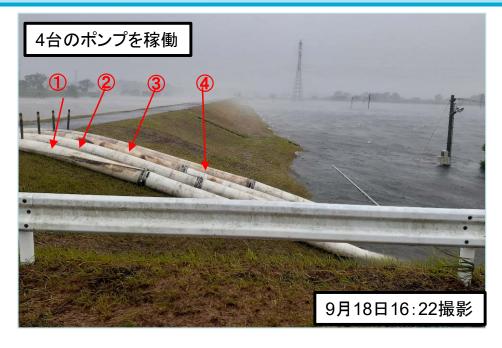
- 排水作業終了後、柵に引っかかったポンプ
- 事前の点検において、5台(2.5m3/秒)のポンプを稼働させると途中でポンプが全台停止する現象が起きることを確認しました。
- そこで今回の出水では、確実に安定した稼働を行うために4台(2.0m3/秒)のポンプ稼働で運用することとしました。
- また、ポンプ排水作業終了後、内水が低下する際に風に煽られて4台の内1台が柵に引っかかっていたため、ポンプが3台しか動いていなかったとの誤解(意見)がありました。そのため、住民説明会において開始から終了まで4台で稼働していたことを説明しています。
