令和6年6月27日

「低価格・高リスク」の非純正バッテリーに注意 ～建物が全焼に至った火災も～

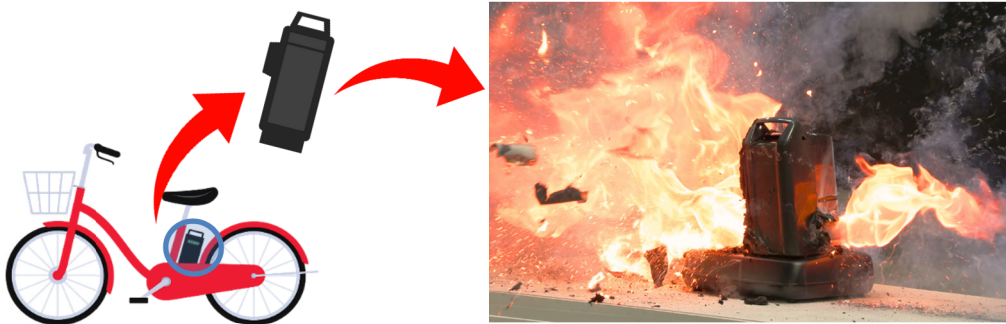
電動アシスト自転車用非純正バッテリーから発火する様子（再現イメージ）
(※資料中の全ての画像は実際の事故とは関係ありません。)

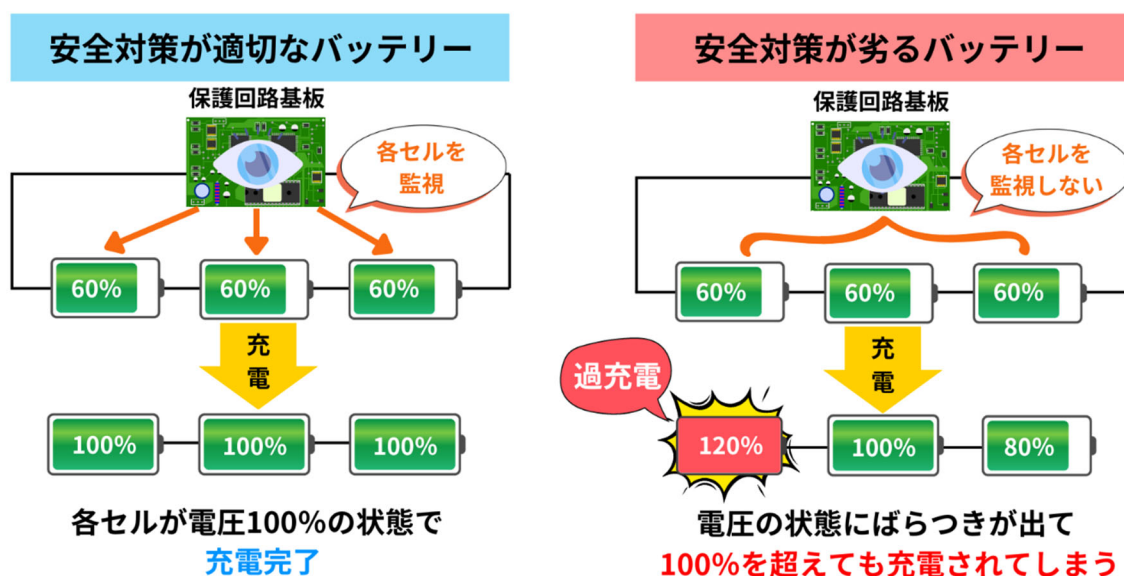
▼過充電保護装置が劣る例

安全対策が適切なバッテリーでは全てのリチウムイオン電池セルが決められた電圧で充電されるよう監視されていますが、安全対策が劣るバッテリーの場合、電圧の監視が部分的になっているものがあり、決められた電圧より高い電圧で充電（過充電）されて発火する危険があります。
