2. 基礎調査

2-1. 浸水被害実績

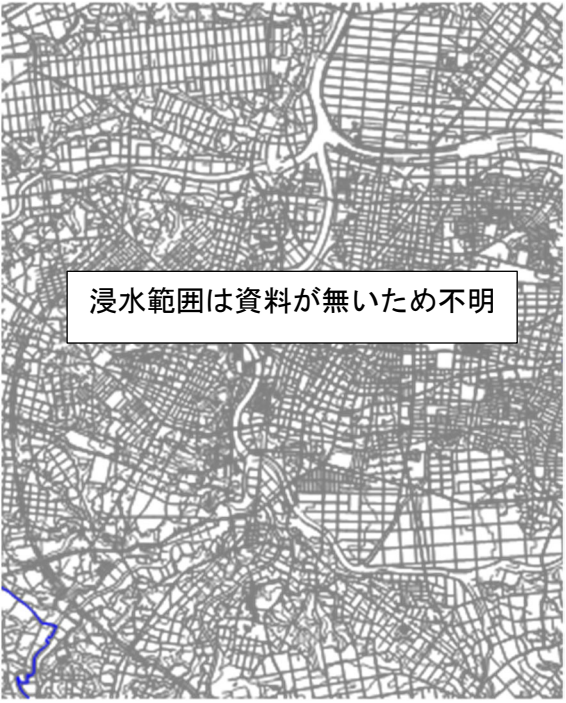
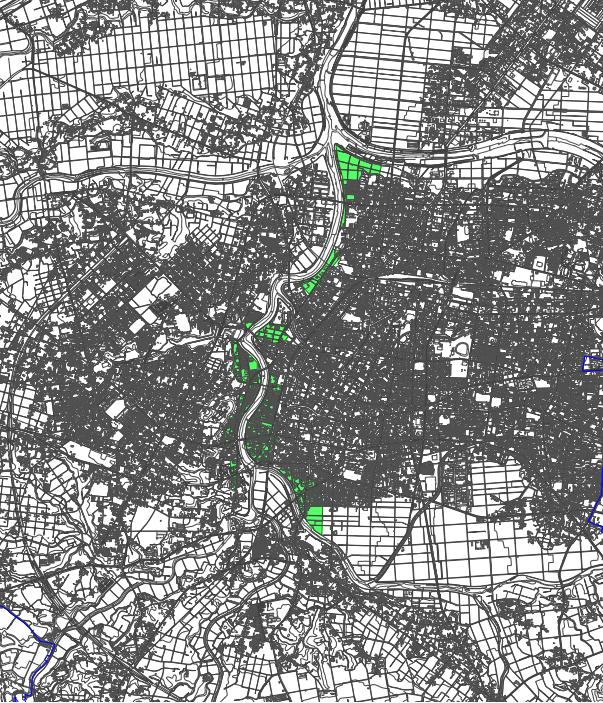
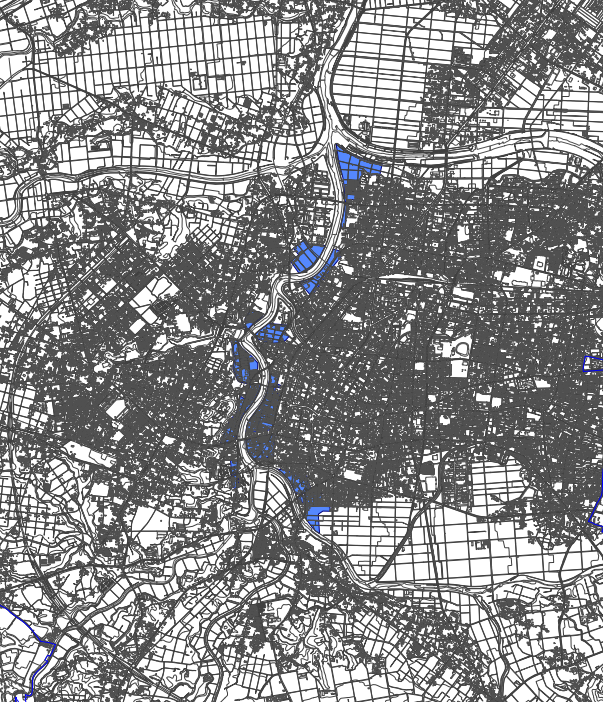
表 2-2 浸水範囲 (1/3)

1993/9/3 (時間最大 60.5mm/h)	1997/9/16 (時間最大 38.0mm/h)	2004/8/29~30 (時間最大 27.0mm/h)

<p data-bbox="271 659 719 730">浸水範囲は資料が無いため不明</p>

本市で確認された浸水実績降雨と河川水位を表 2-1 に、浸水範囲を表 2-2～表 2-4 に示す。全ての浸水実績は大淀川付近で浸水が発生しており、最大時間雨量は市の計画雨量の 62.5mm/h を下回っているものの、河川水位が氾濫危険水位（139.8 t.p.m）に達していることから、外水位による背水影響が浸水の原因と予想される。

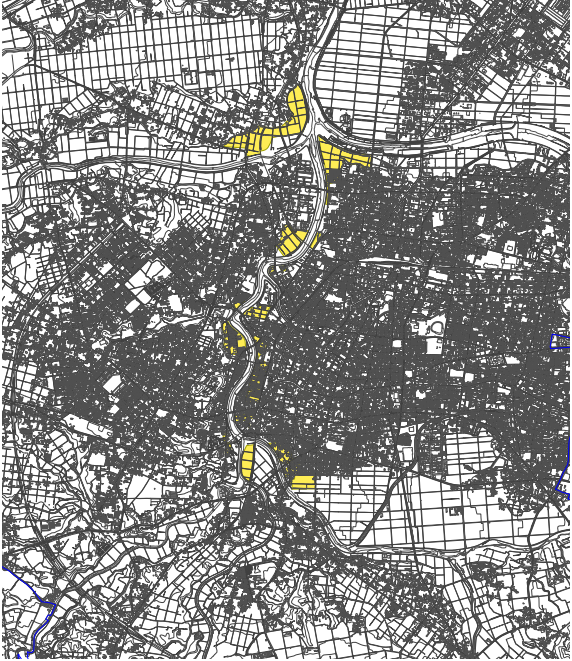
表 2-3 浸水範囲 (2/3)

A detailed street map of an urban area with a grid pattern. Several rectangular blocks are highlighted in yellow, indicating the flood range for the event on 2005/9/5~6. The highlighted areas are primarily located in the upper and middle sections of the map.

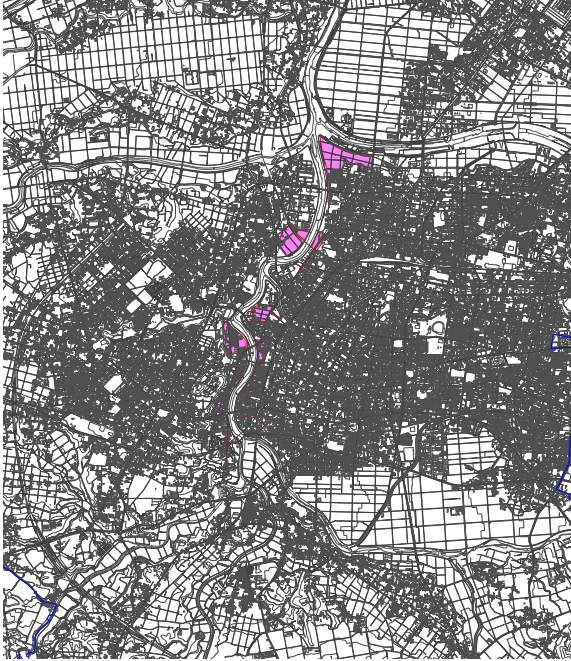
A detailed street map of the same urban area. Several rectangular blocks are highlighted in pink, indicating the flood range for the event on 2011/9/20. The highlighted areas are more scattered and include some blocks in the lower section of the map.

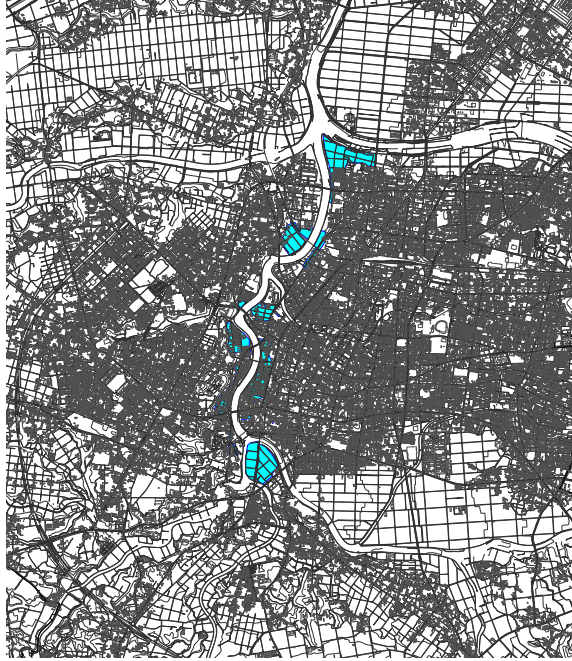
A detailed street map of the same urban area. Several rectangular blocks are highlighted in cyan, indicating the flood range for the event on 2019/7/3. The highlighted areas are concentrated in the lower and middle sections of the map.

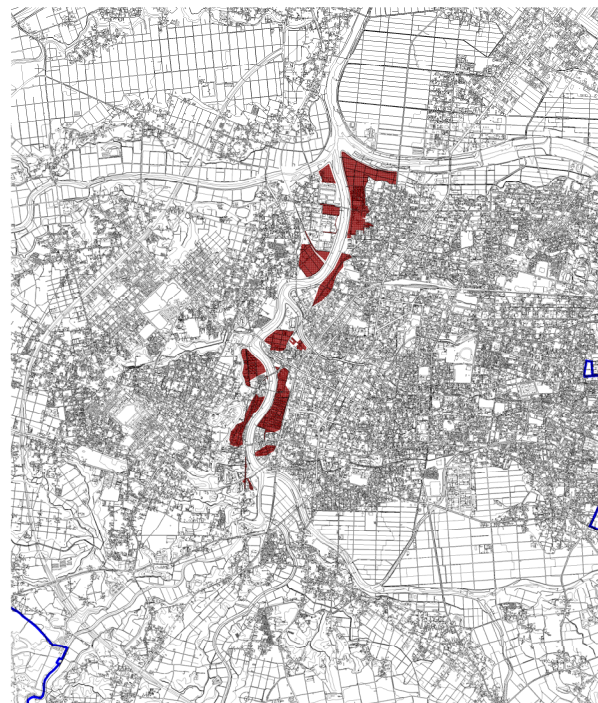
表 2-4 浸水範囲 (3/3)

2022/9/17~18 (時間最大 51.0mm/h)

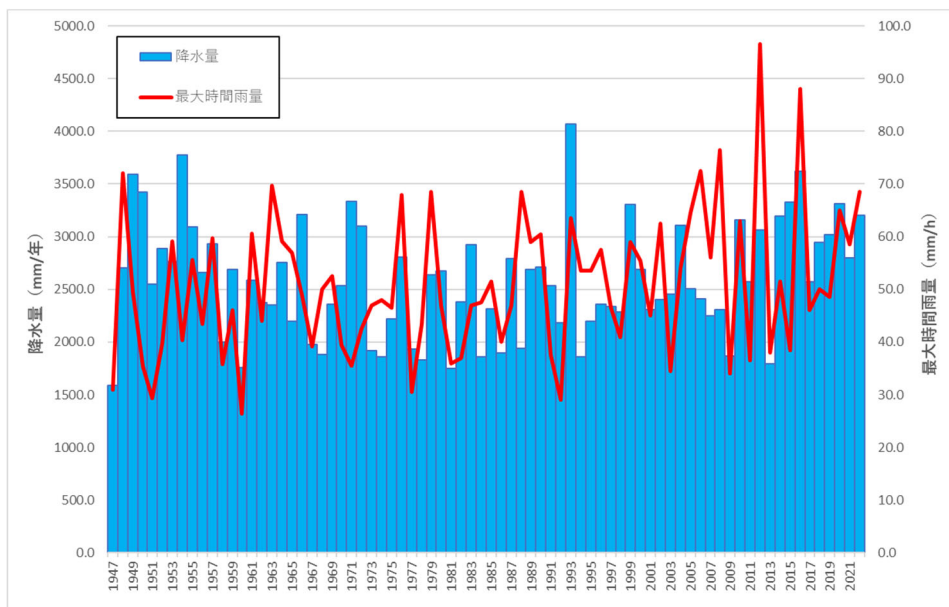
図 2-3 都城市の降雨傾向（都城気象台データ）

都城気象台の1947～2022年（資料不足の1942～1946年のデータは除く）の雨量グラフを以下に示す。降水量は年間2500mm程度で推移しているが、最大時間雨量は近年20カ年で見ると微増加傾向にある。

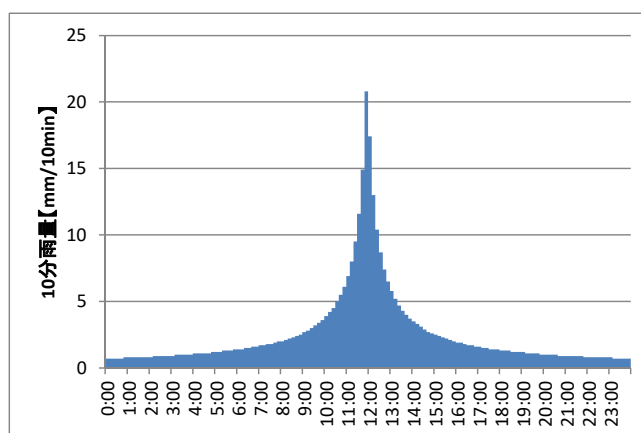
図 2-4 計画降雨波形

現行の雨水計画の降雨強度式（タルボット型）を下記に示す。下記の式は都城気象台の毎年最大値を用いてトーマスプロット法より確率雨量を算定し、特性係数法により求めた。

$$I_7 = \frac{6,250}{t + 40} \text{ (mm/h)} \quad (t: \text{降雨継続時間})$$

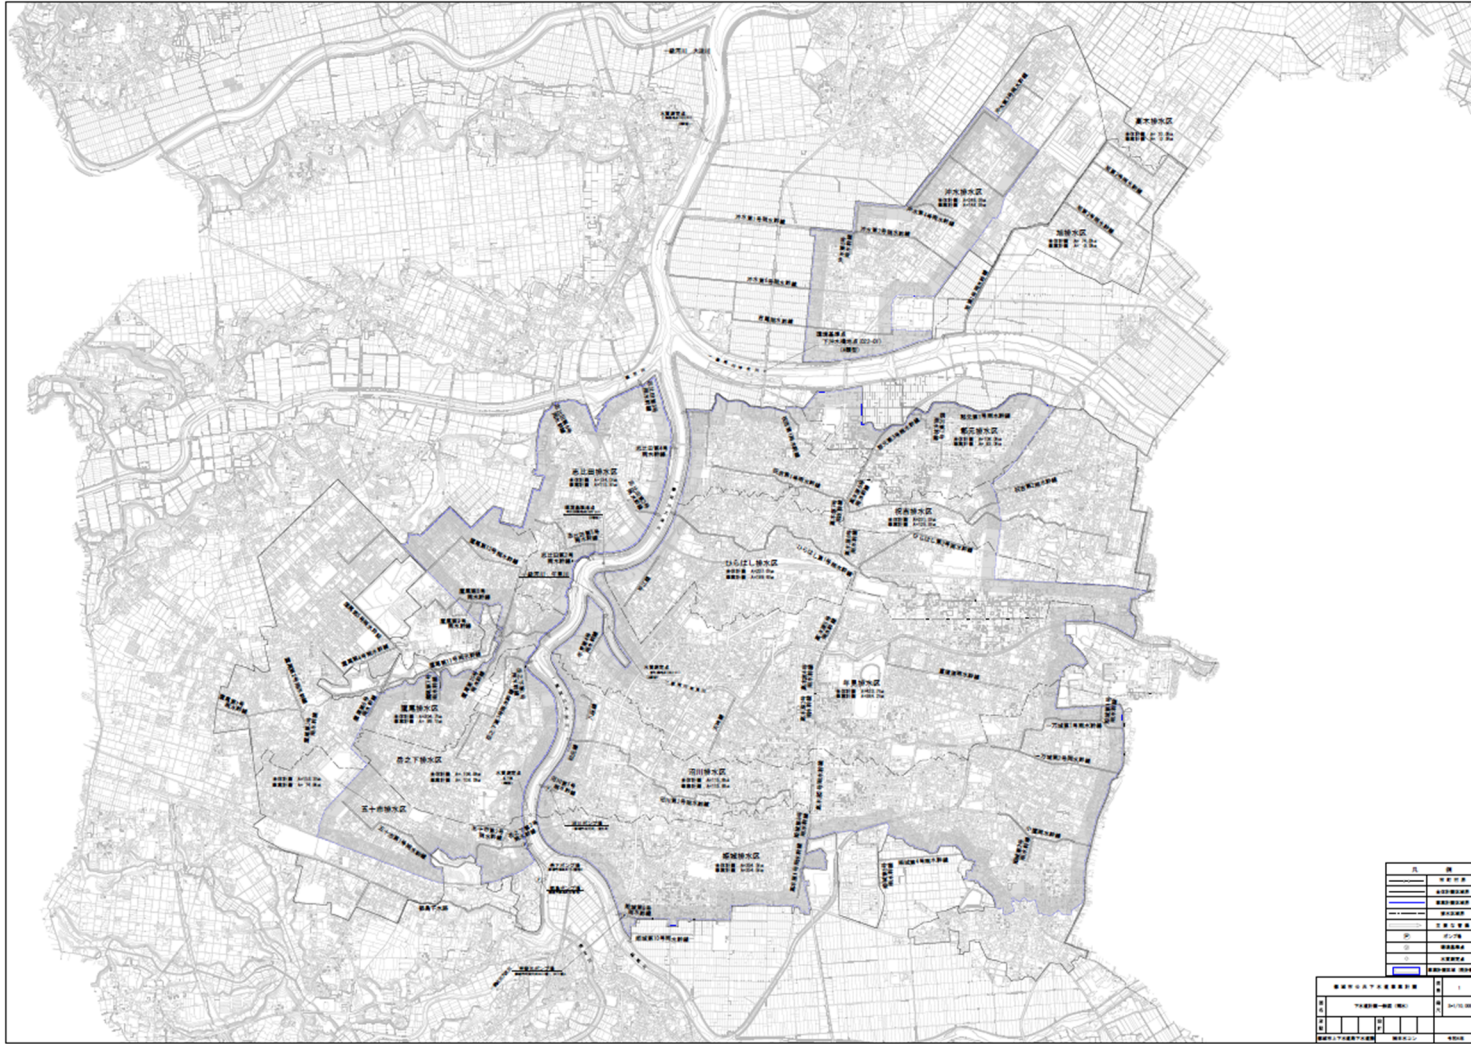
図 2-6 下水道計画一般図（雨水）_中央・都城処理区

事業計画図を図 2-6～図 2-10 に示す。また、雨水排水計画の計画諸元を表 2-7 に示す。
