## 2. 基礎調査

### 2-1. 浸水被害実績

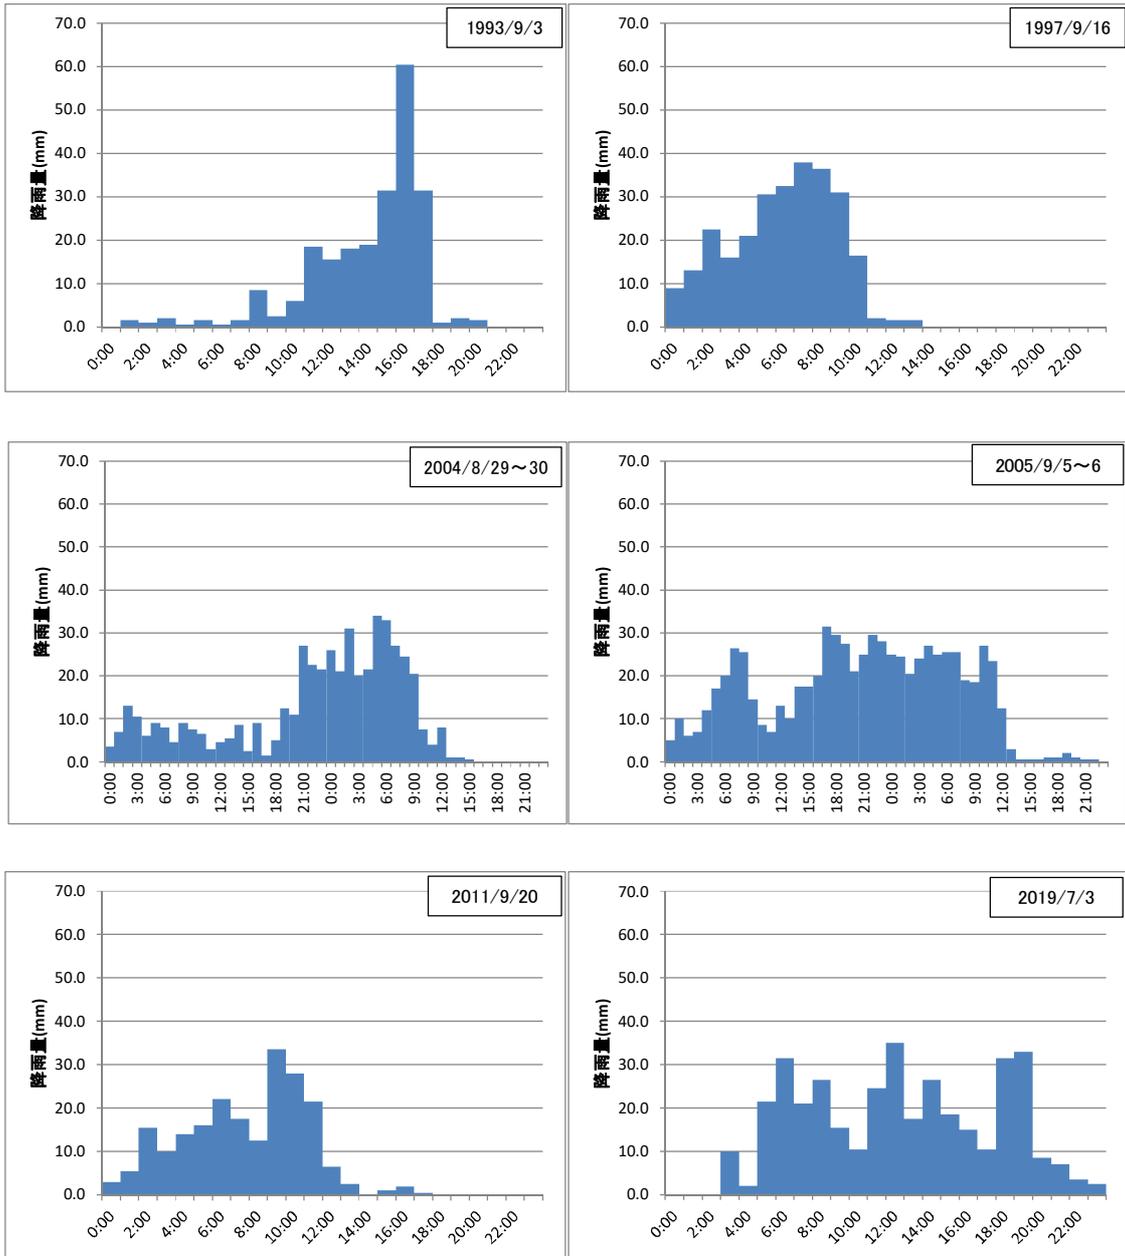
图 2-1 浸水実績時降雨波形

本市で確認された浸水実績降雨と河川水位を表 2-1 に、浸水範囲を表 2-2、表 2-3 に示す。最大時間雨量は市の計画雨量の 62.5mm/h を下回っているが、大淀川付近で浸水が発生している。河川水位が氾濫危険水位（139.8 t.p.m）に達していることから、外水位による背水影響が浸水の原因と予想される。

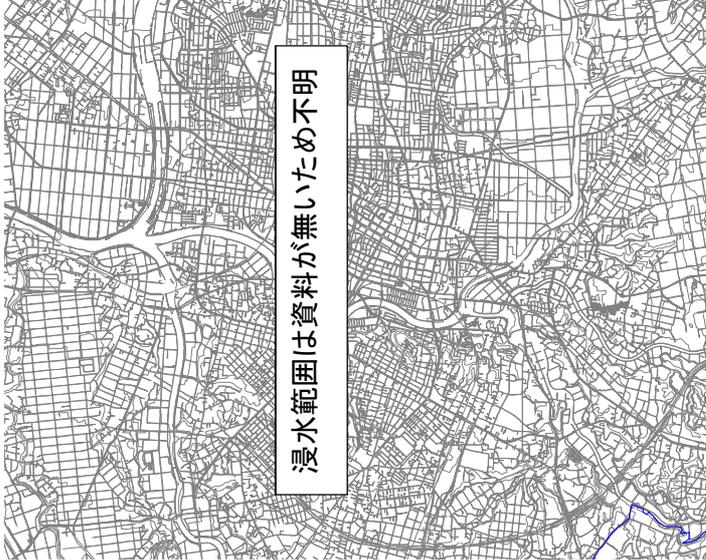
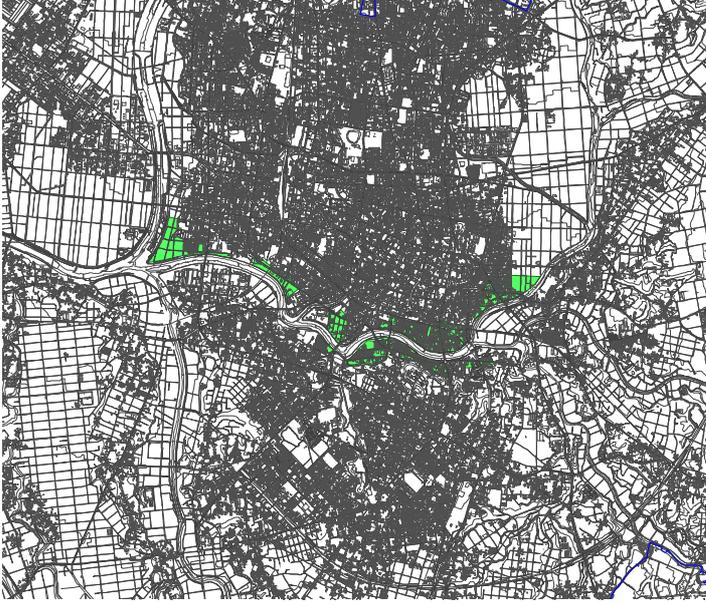
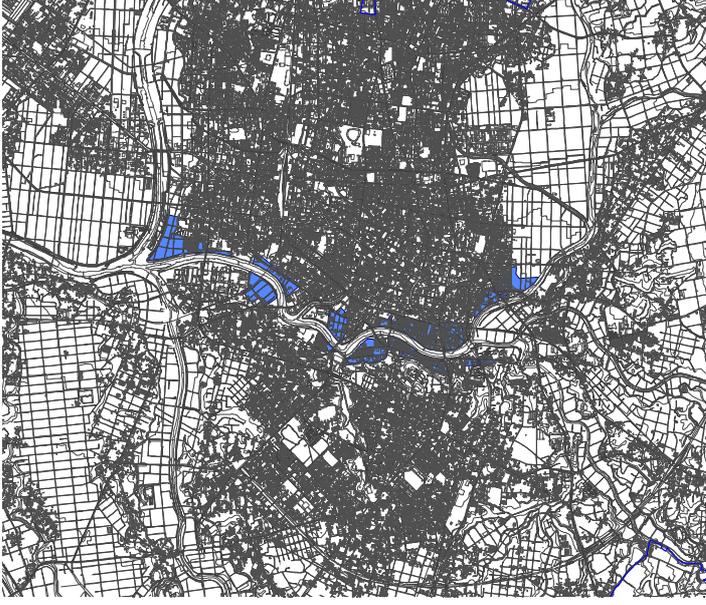
表 2-2 浸水範囲 (1/2)

<p>1993/9/3 (時間最大 60.5mm/h)</p>

<p>浸水範囲は資料が無いため不明</p>
<p>1997/9/16 (時間最大 38.0mm/h)</p>

<p>2004/8/29~30 (時間最大 27.0mm/h)</p>

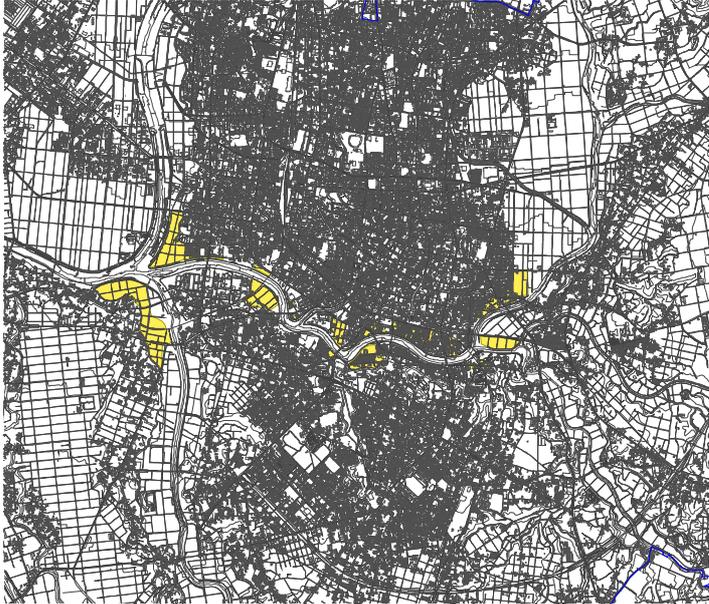
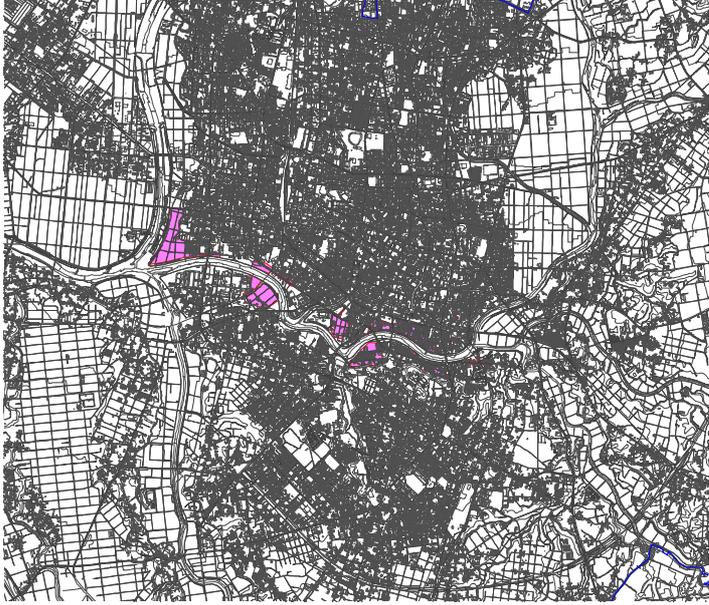
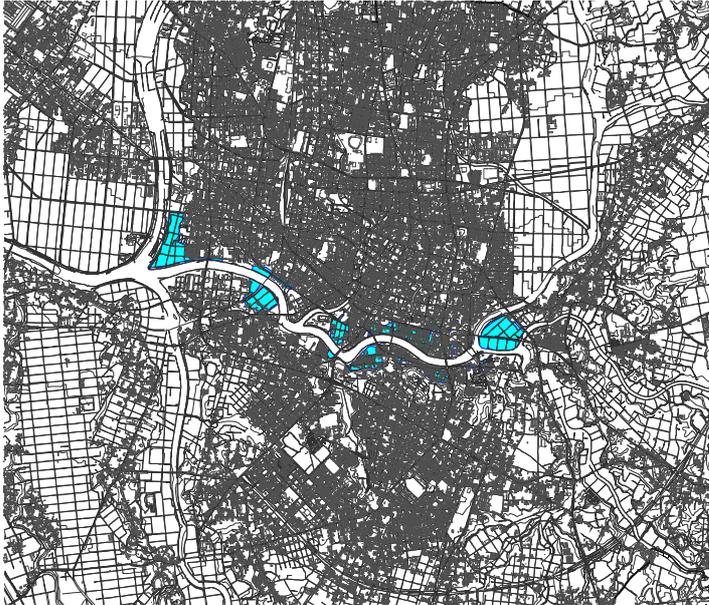
表 2-3 浸水範圍 (2/2)

2005/9/5~6 (時間最大 31.5mm/h)

2011/9/20 (時間最大 33.5mm/h)

2019/7/3 (時間最大 35.0mm/h)

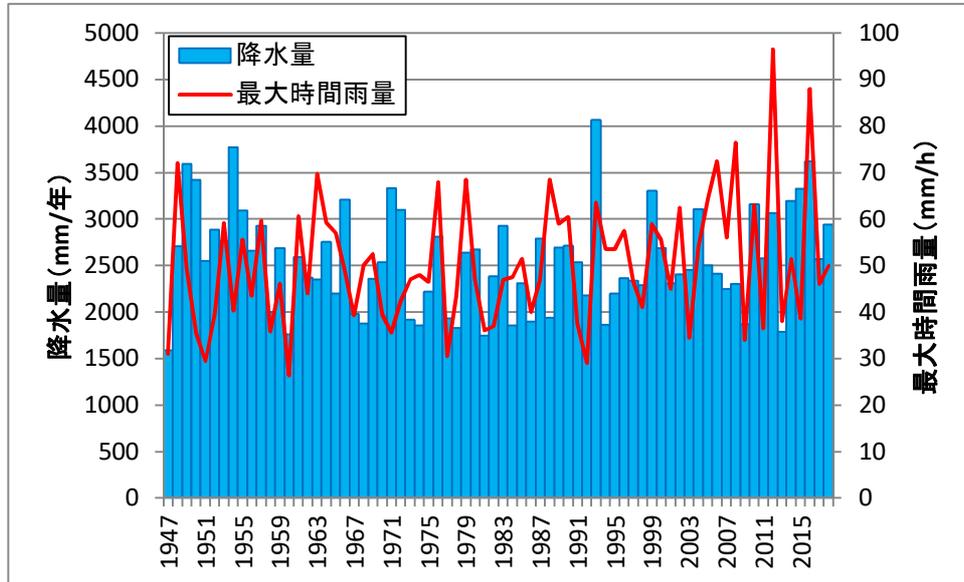
図 2-3 都城市の降雨傾向（都城気象台データ）

都城気象台の1947～2018年（資料不足の1942～1946年のデータは除く）の雨量グラフを以下に示す。基本的に年によってばらつきはあるものの、降水量は年間2500mm程度で推移しており、最大時間雨量は近年20ヵ年で見ると少しずつ強くなっている。

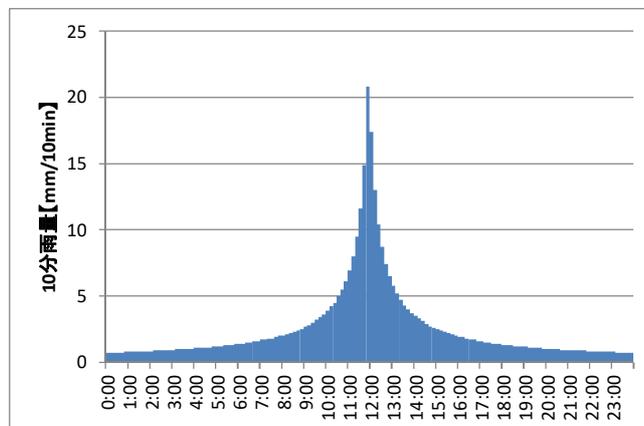
図 2-4 計画降雨波形

現行の雨水計画では特性係数法により降雨強度式（タルボット型）が算定されており、7年確率の62.5mm/hrが採用されている。下記の式は都城気象台の毎年最大値を用いてトーマスプロット法より確率雨量を算定している。

$$I_7 = \frac{6,250}{t + 40} \text{ (mm/h)} \quad (t: \text{降雨継続時間})$$

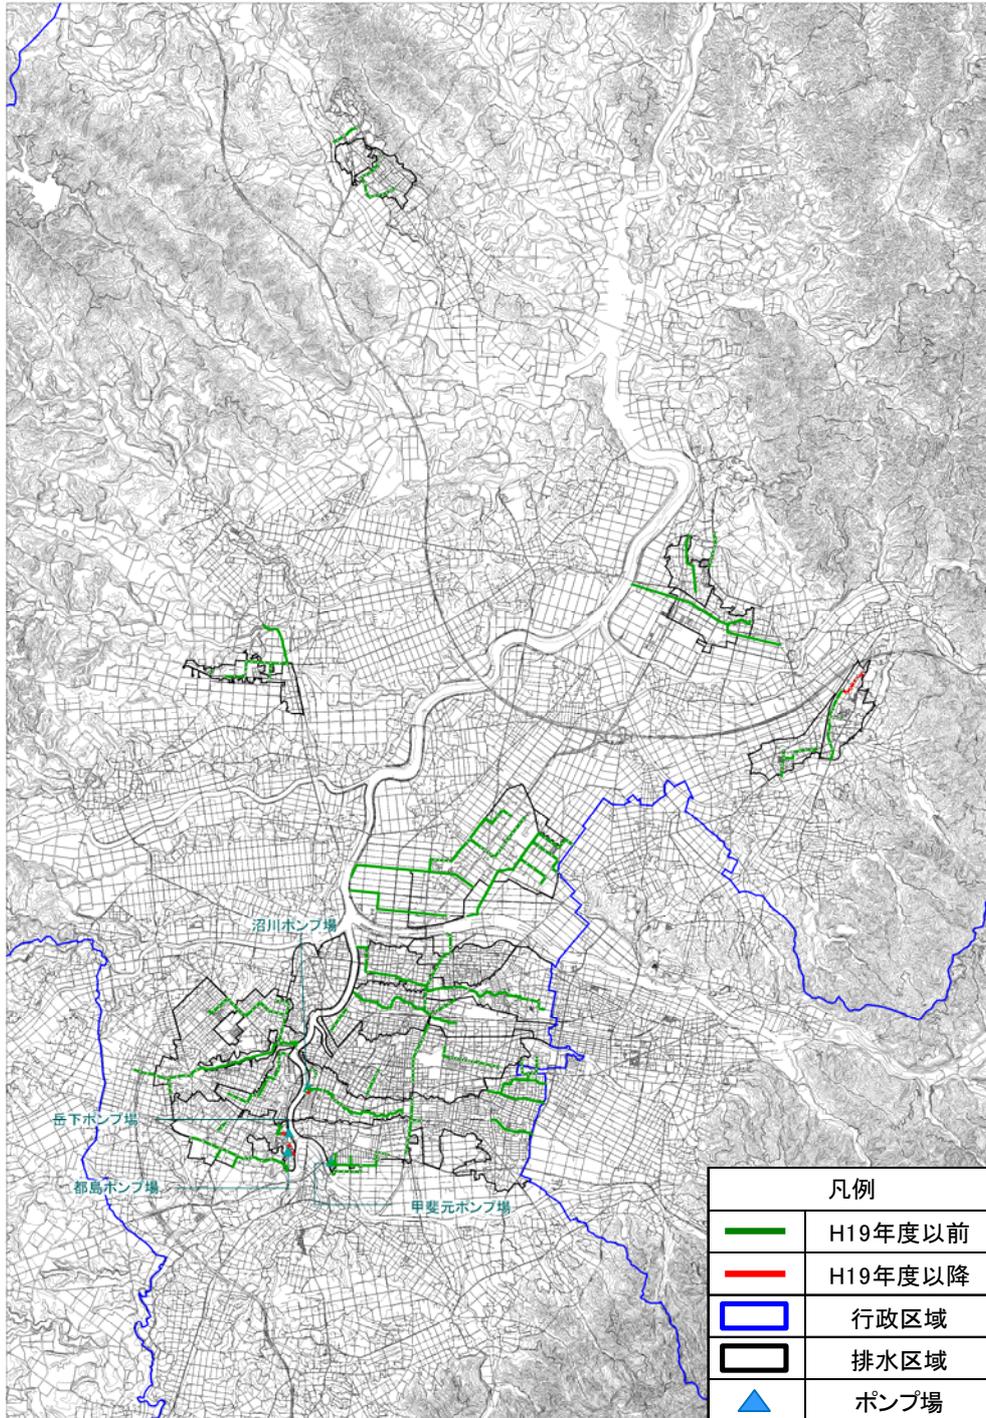
図 2-6 雨水整備施設位置図

本市では雨水幹線の他に 4 つの排水ポンプ場が整備されている。平成 18 年度に雨水施設基本設計を行い、市中心部の浸水対策を策定した。この計画以降整備された路線は図 2-6 の赤線で示している路線である。

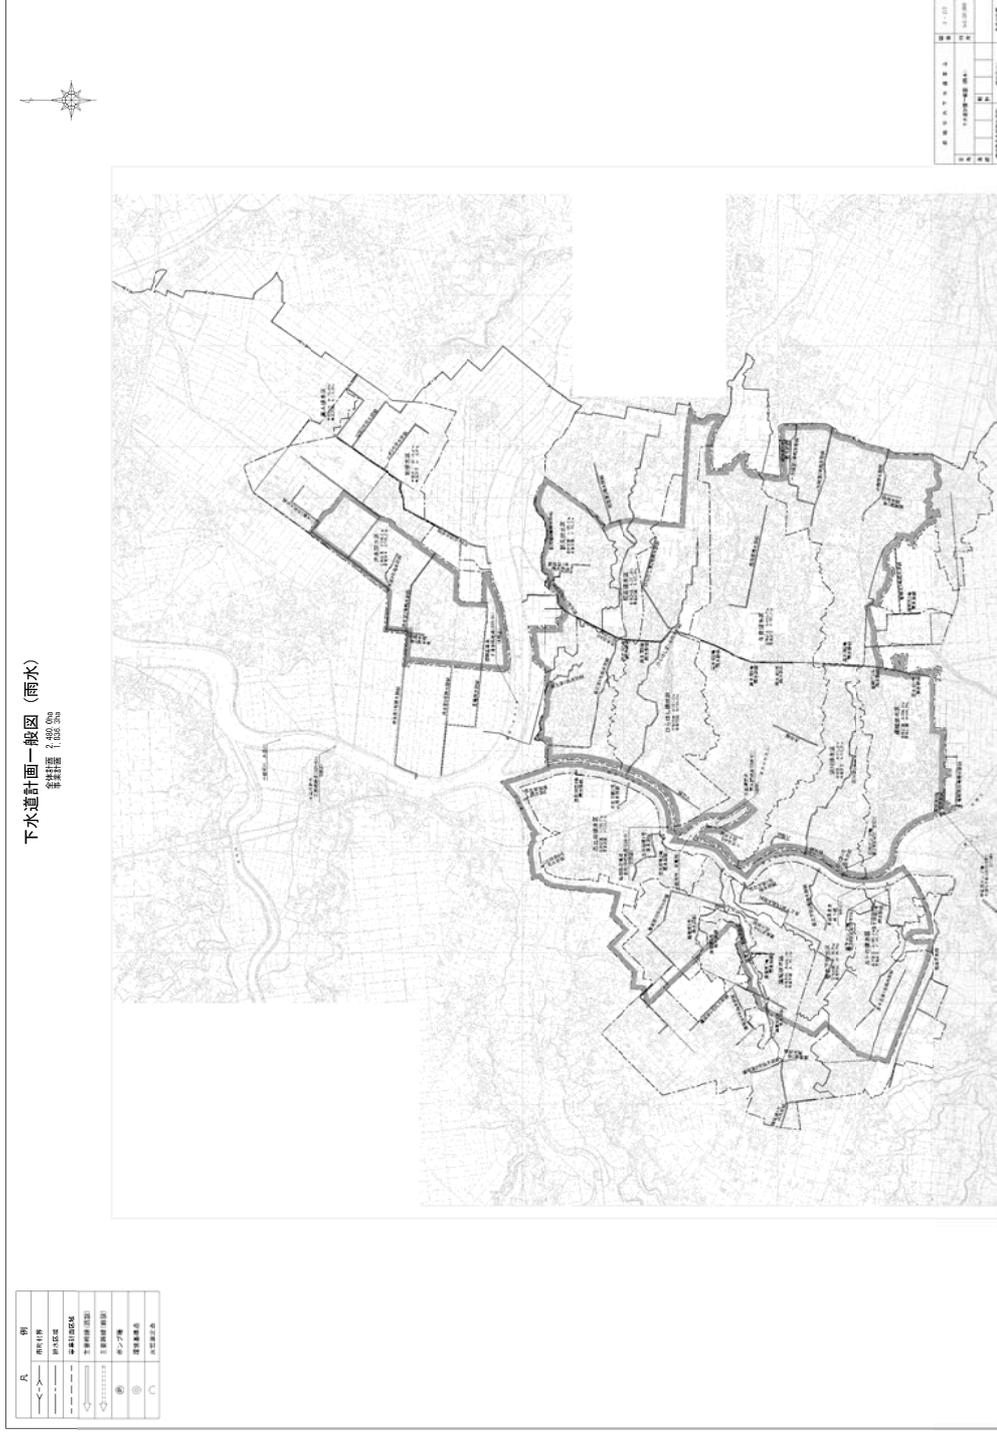
図 2-7 下水道計画一般図 (雨水) \_中央・都城処理区

図 2-7～図 2-11 に事業計画図を示す。また、雨水排水計画の計画諸元を表 2-6 に示す。

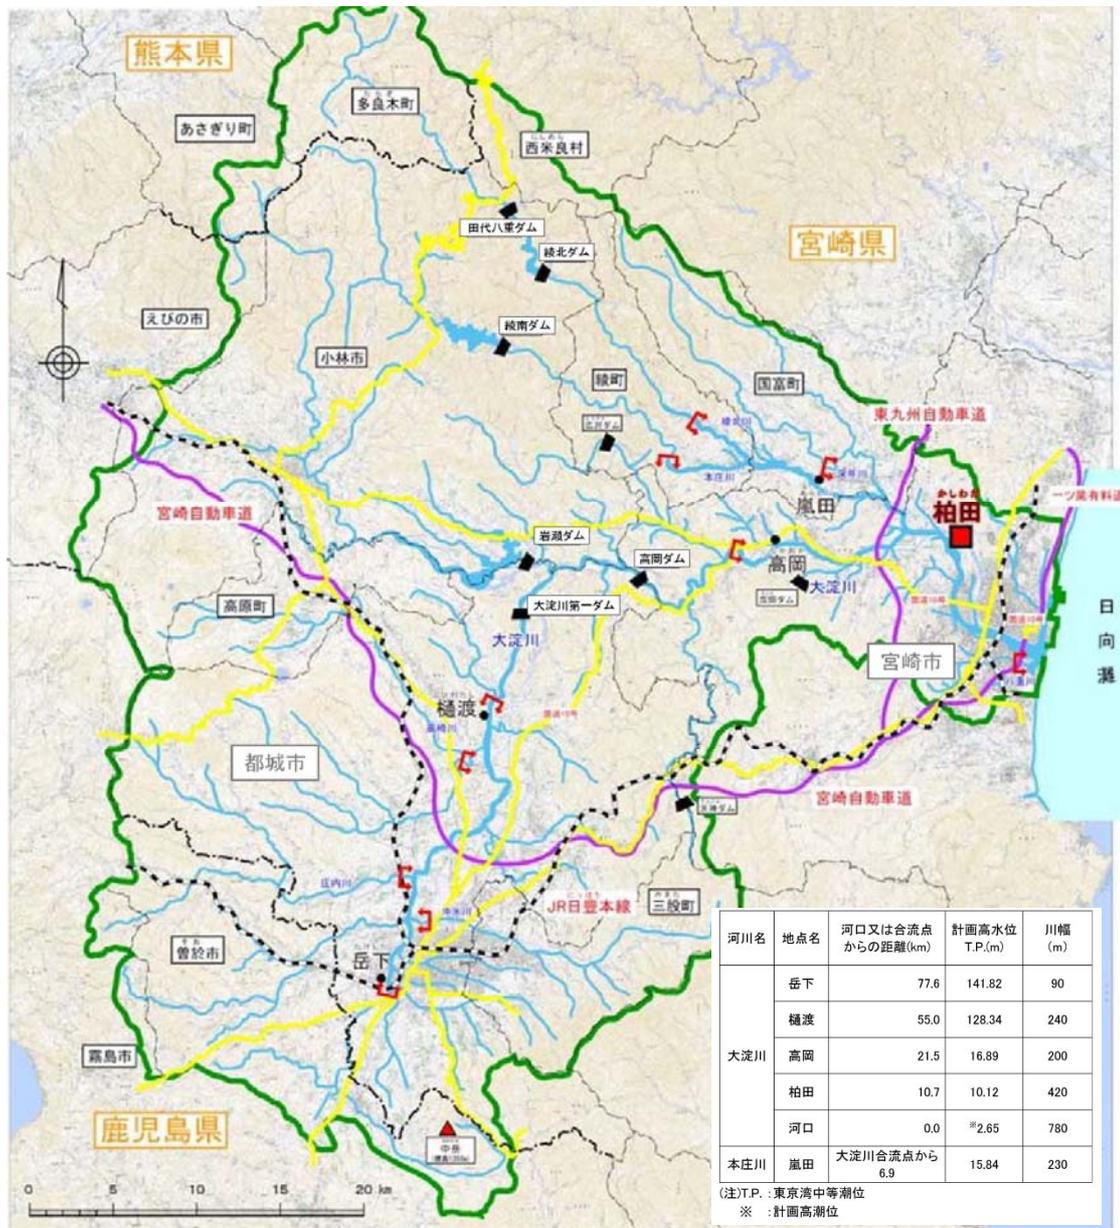
図 2-12 大淀川水系流域図

大淀川の流域図と主要な地点における計画高水位及び川幅を図 2-12 に示す。

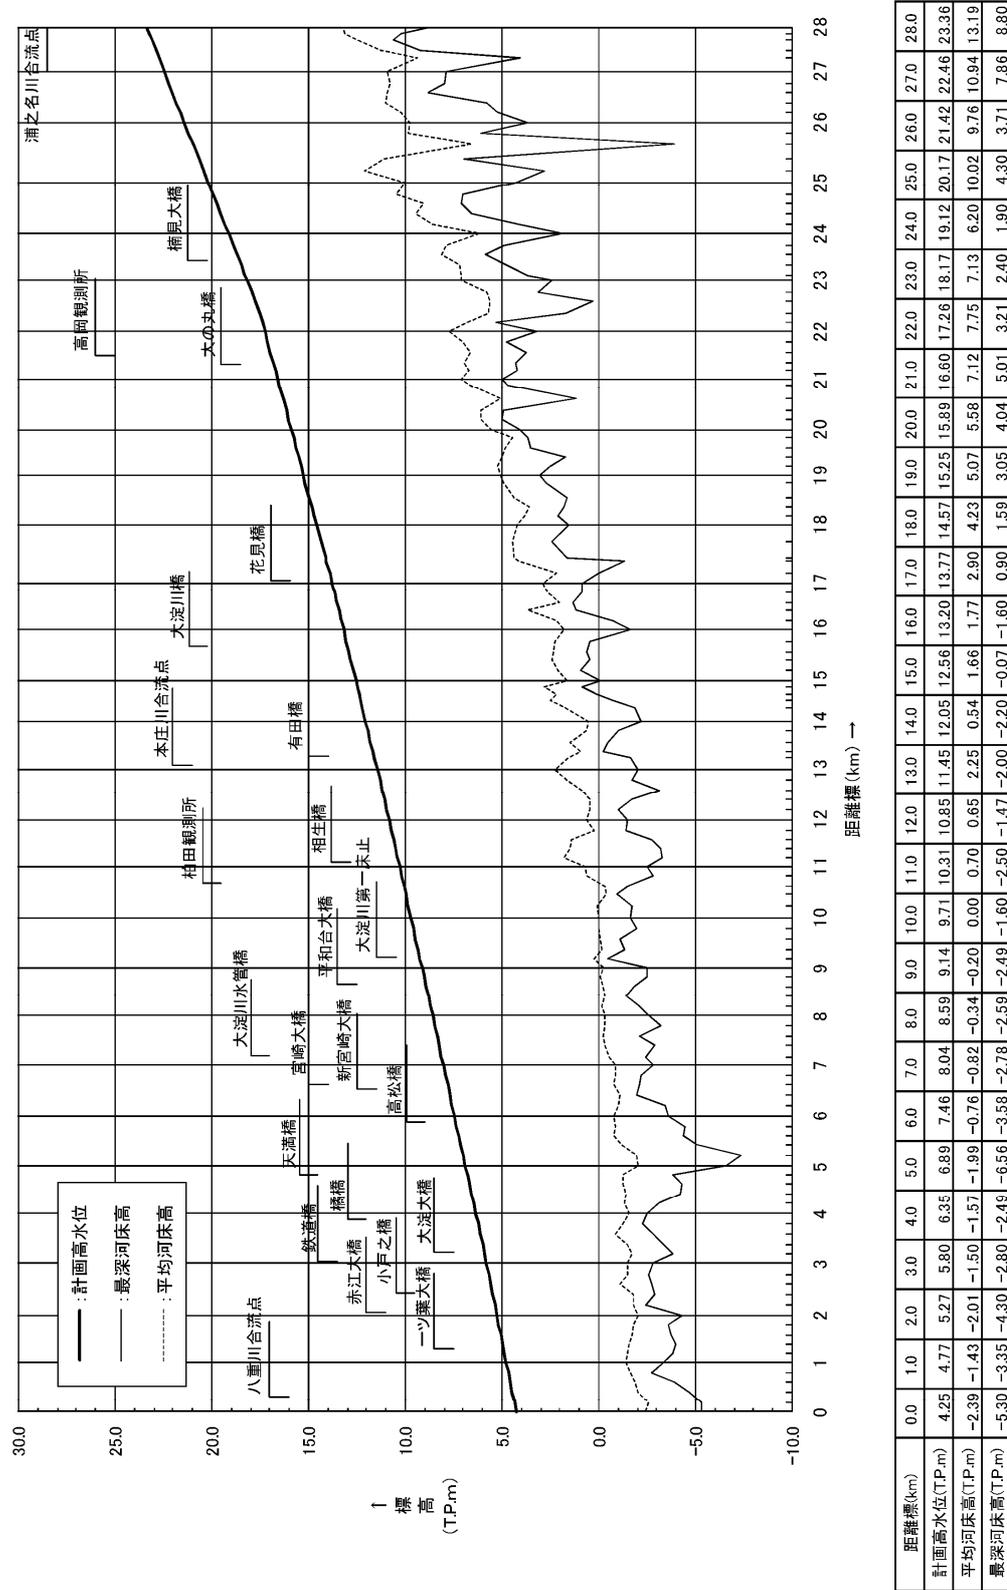
図 2-13 計画縦断面図 (大淀川下流)

計画縦断面図を図 2-13、図 2-14 に示す。堤防の整備状況は平成 27 年 3 月末時点で約 79% (116.8km) 整備済みである。

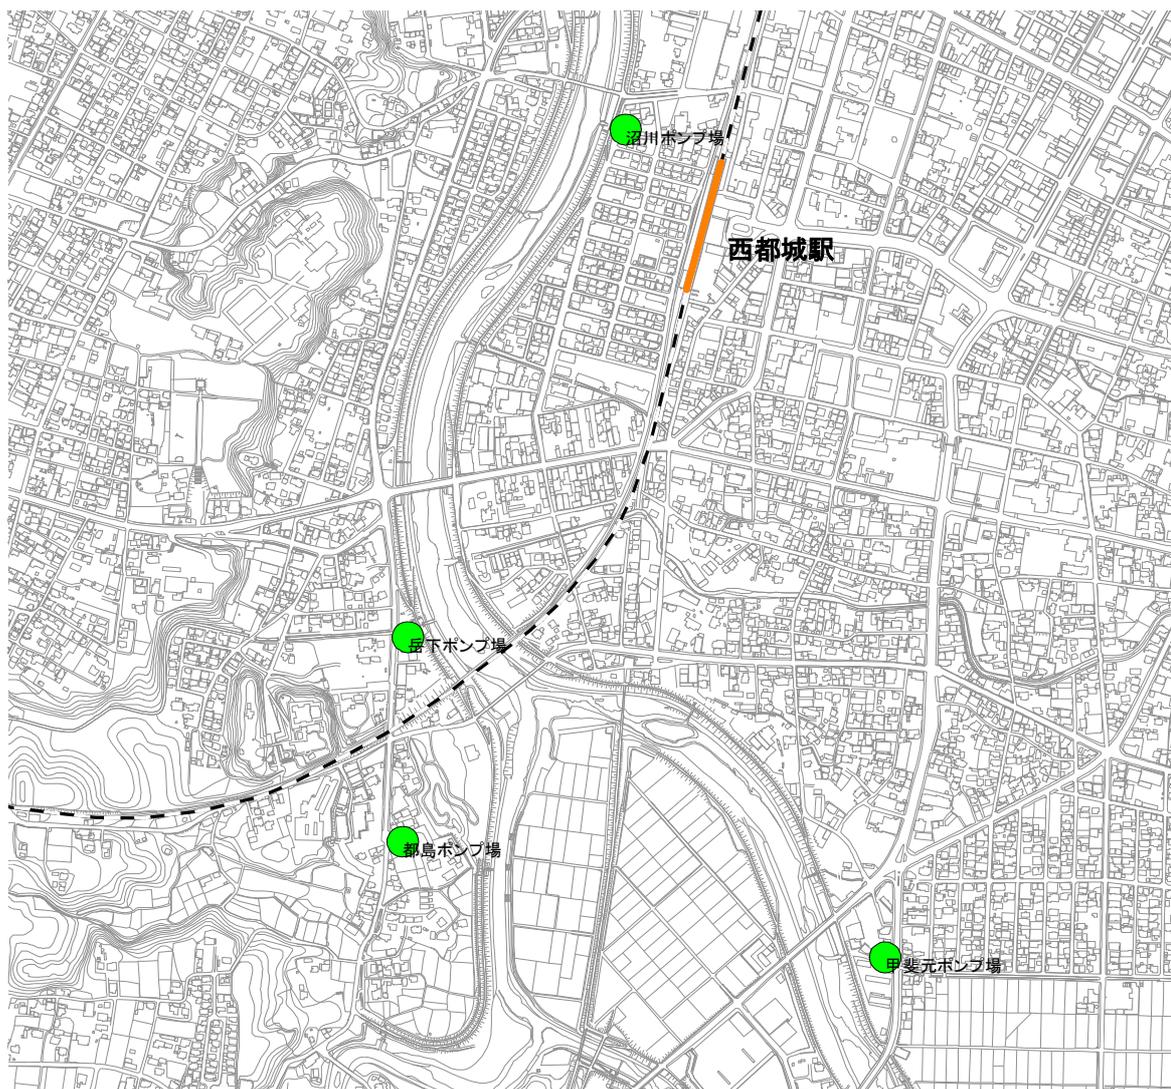
図 2-19 排水ポンプ場位置図

本市では大淀川水系に放流する排水ポンプ場において内水水位の観測を行っている。施設位置図を図 2-19 に、岳下ポンプ場の直近の浸水被害時の実績データを表 2-8 に示す。
